## 霞ヶ浦コミュニティセンター浴室施設の漏水調査の状況等について

# 霞ヶ浦コミュニティセンター浴室漏水状況調査

## 中 間 報 告 書

株式会社根本英建築設計事務所

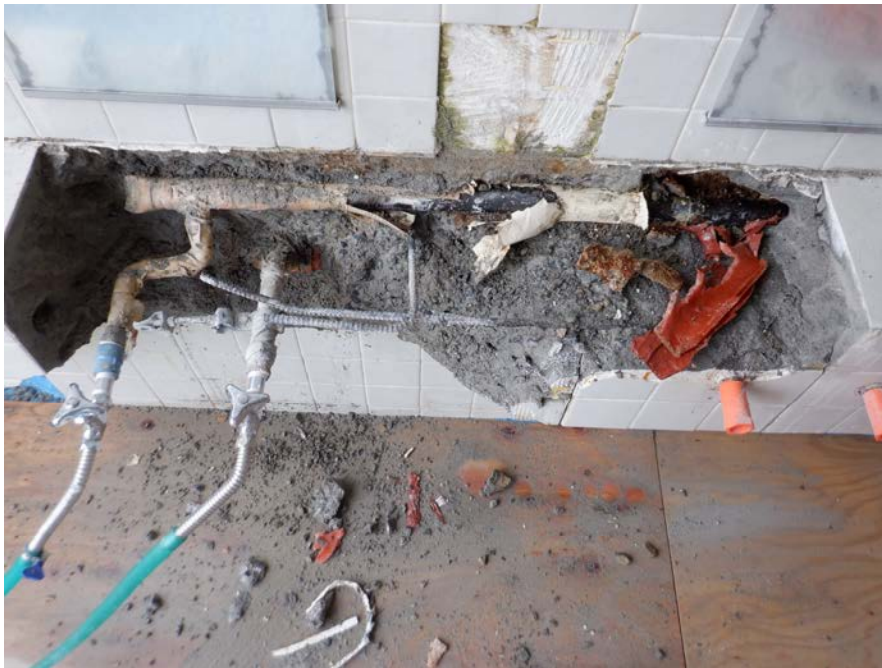
■ 調査番号:S1

| 調査対象 | | | 観察事項・調査方法 | 総合評価 | 所 見 |
|---|---|---|---|---|---|
| 浴室A | 給水管 | 浴室A Y29-Y31通り<br>間洗面台 配管 | ・管内外面の劣<br>化状態<br>目視調査 | ... 3 | 配管用炭素鋼鋼管が使用されており、調査の結果、腐食の発生は確認されなかった。<br>現在の劣化状況を考察すると、当面の使用は可能と判断されるが、給水用のライニング鋼管の寿命は30年とされており、できるだけ早い時期に改修を検討することが必要と考えられる。 |

通水試験状況：漏水なし  
 錆・腐食状況：赤錆程度  
 対象配管：写真下部

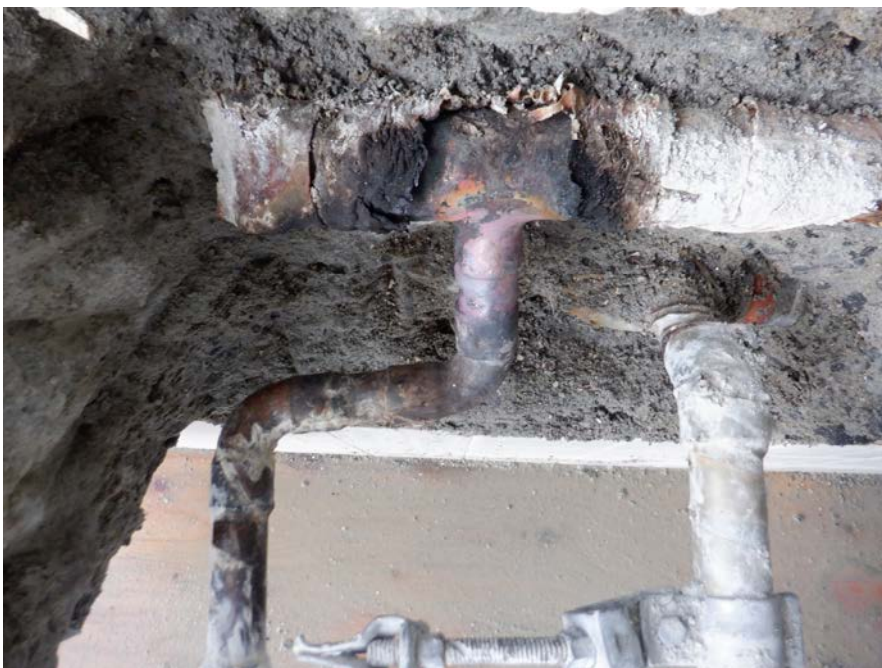
対象配管：写真下部

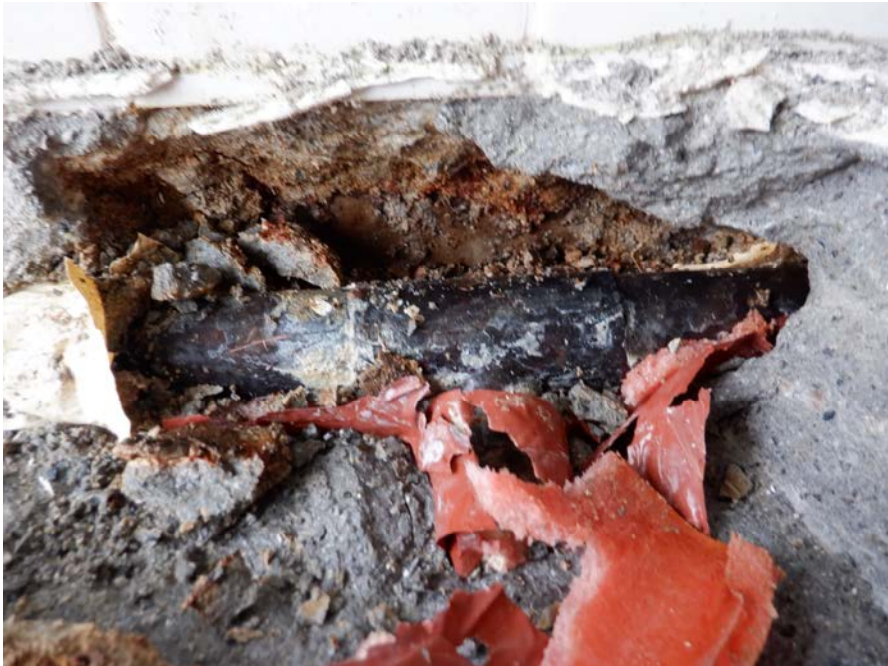
■ 調査番号:C1

| 調査対象 | | | 観察事項・調査方法 | 総合評価 | 所 見 |
|---|---|---|---|---|---|
| 浴室A | 給湯管 | 浴室A Y29-Y31通り<br>間洗面台 配管 | ・管内外面の劣<br>化状態<br>目視調査 | ... 4 | 銅管が使用されており、調査の結果、腐食によるピンホールが複数個所見られた。躯体内のクラックやタイル下の空隙に、ピンホールから流出した温水が入り込み漏水していたと考えられる。<br>現在の劣化状況を考察すると、今後は使用不可能と判断される。他通りの給湯銅管についても本管と同様に腐食、ピンホールが予測されるため、全面的な改修工事が必要と考えられる。 |

| | | <p>■ 観察所見</p> <p>・全体</p> <p>各所にピンホールあり。<br/>外観から緑青等は見受けられないが内部での腐食が進行している可能性が大きい。</p> | |

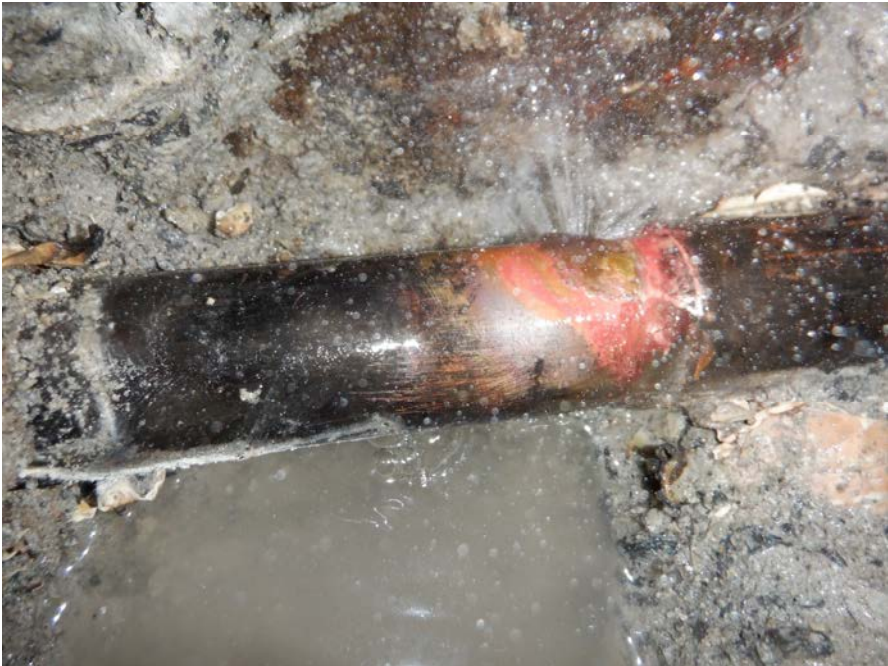
| | | <p>■ 観察所見</p> <p>・拡大</p> <p>通水試験状況<br/>ピンホールから通水試験中に噴出している状態。</p> | |

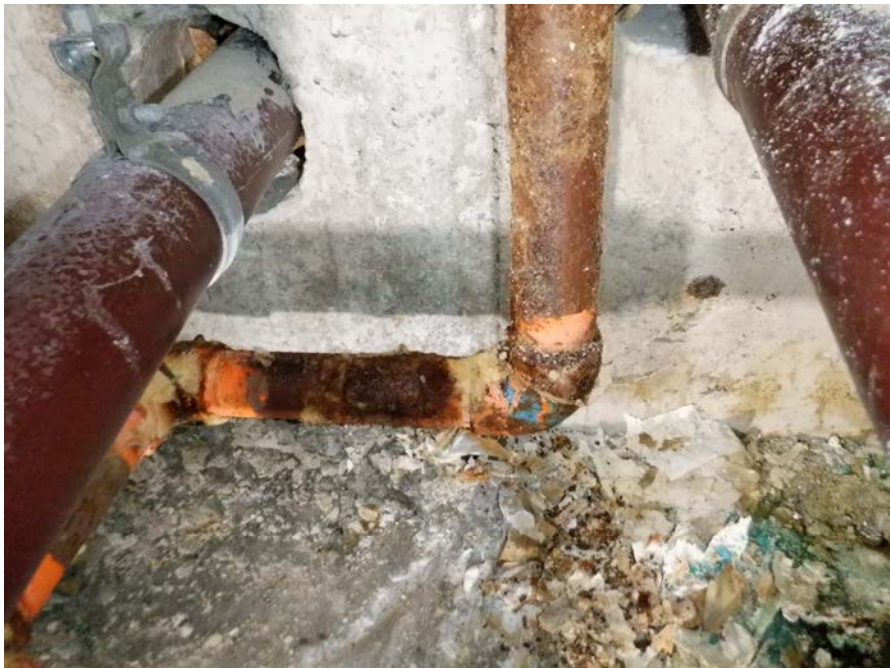
■ 調査番号:S2

| 調査対象 | | | 観察事項・調査方法 | 総合評価 | 所 見 |
|---|---|---|---|---|---|
| ピット内 | 給水管 | ピット内 X26-X-<br>28・Y29-Y31通り間<br>配管 | ・管内外面の劣<br>化状態<br>目視調査 | ... 3 | 配管用炭素鋼鋼管が使用されており、調査の結果、腐食の発生が確認された。<br>配管を被覆している防湿材を貫通して錆が浸出しており、早晚漏水や管の破裂等の障害が発生する可能性が高い。<br>現在の劣化状況を考察すると、今後の使用は不可能と考えられる。できるだけ早い時期に改修を検討することが必要と考えられる。 |

| | | <p>■ 観 察 所 見</p> <p>・全体</p> <p>管全体に腐食が見られる。<br/>触れると錆が落下し接触部に付着する状況。</p> | |

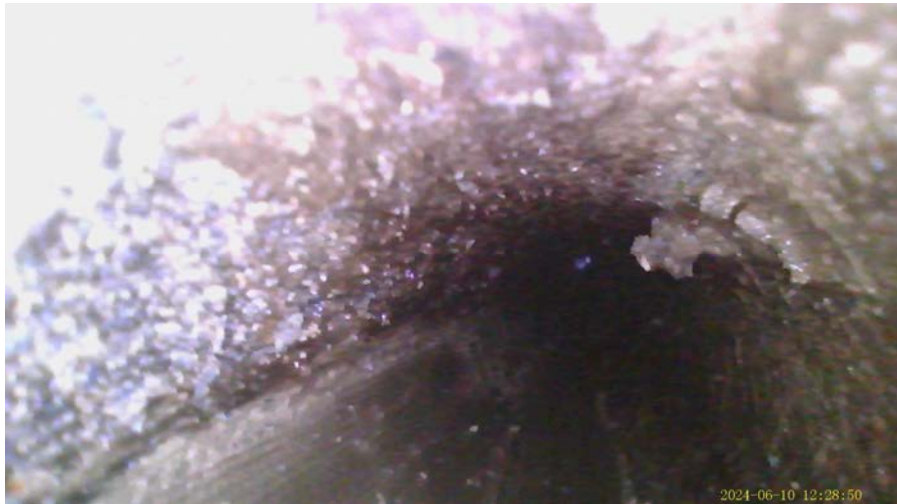
| | | <p>■ 観 察 所 見</p> <p>・内視鏡</p> <p>堆積物あり。</p> | |

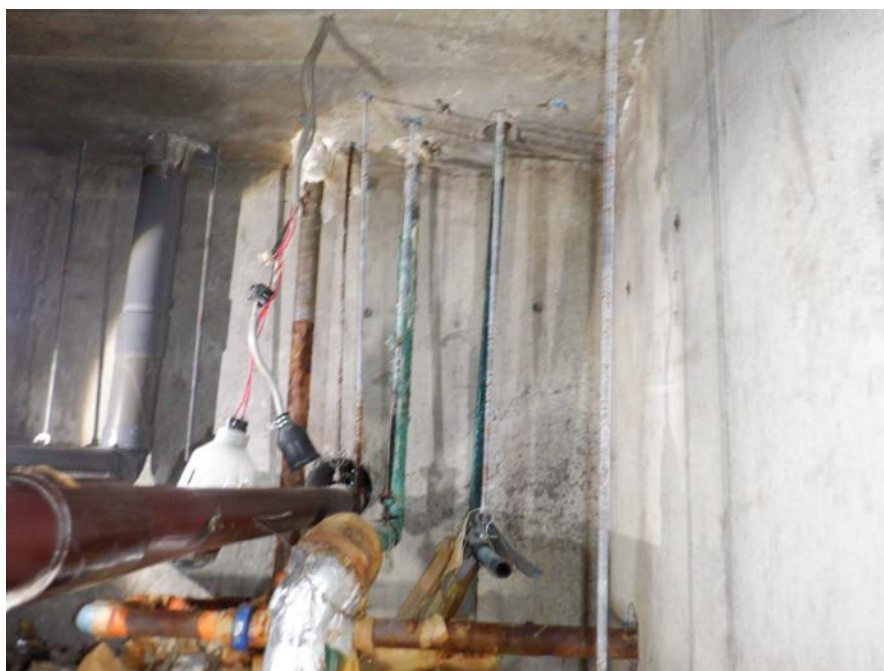
■ 調査番号:C2

| 調査対象 | | | 観察事項・調査方法 | 総合評価 | 所 見 |
|---|---|---|---|---|---|
| ピット内 | 給湯管 | ピット内 X26-X-<br>28・Y29-Y31通り間<br>配管 | ・管内外面の劣<br>化状態<br>目視調査 | ... 4 | 銅管が使用されており、調査の結果、外部腐食が見られた。<br>緑青(銅の錆)による膨張や剥離が見られることから接手や溶接部、屈曲部のような管の厚みが薄くなる箇所に関して、ピンホールからの漏水、それが拡張してのクラックの発生など、大きな漏水につながる可能性が高い。<br>現在の劣化状況を考察すると、今後は使用不可能と判断される。全面的な改修工事が必要と考えられる。 |

・ 全体  
管全体に腐食が見られる。

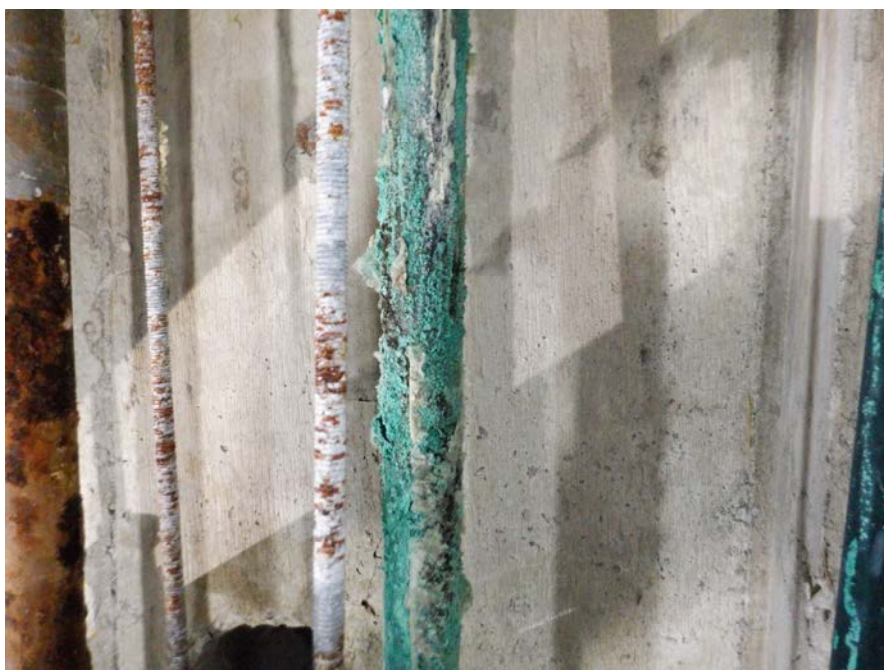
拡大  
管径が測れないほど緑青が付着している。

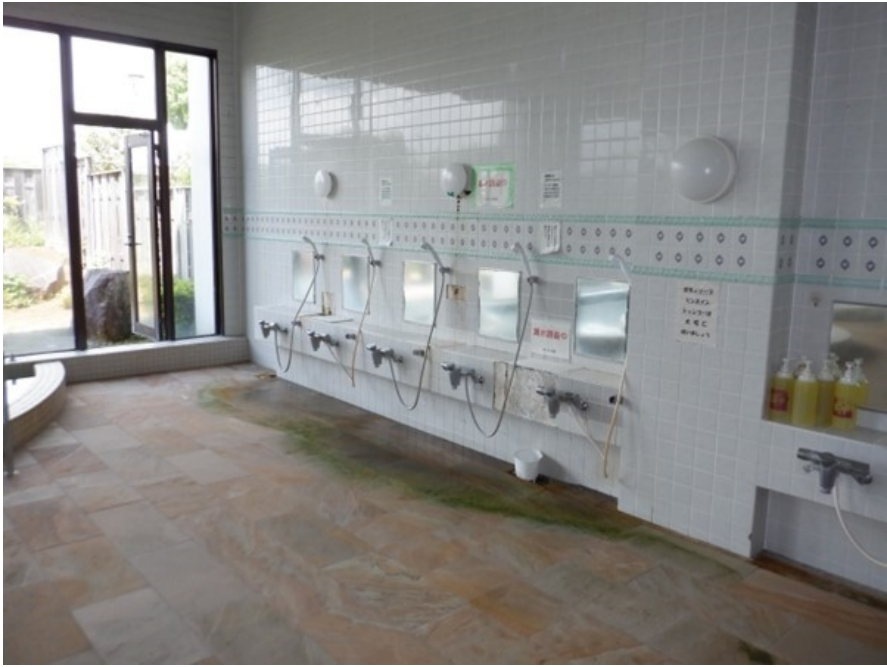
No.001 漏水箇所 浴室A 洗い場全景

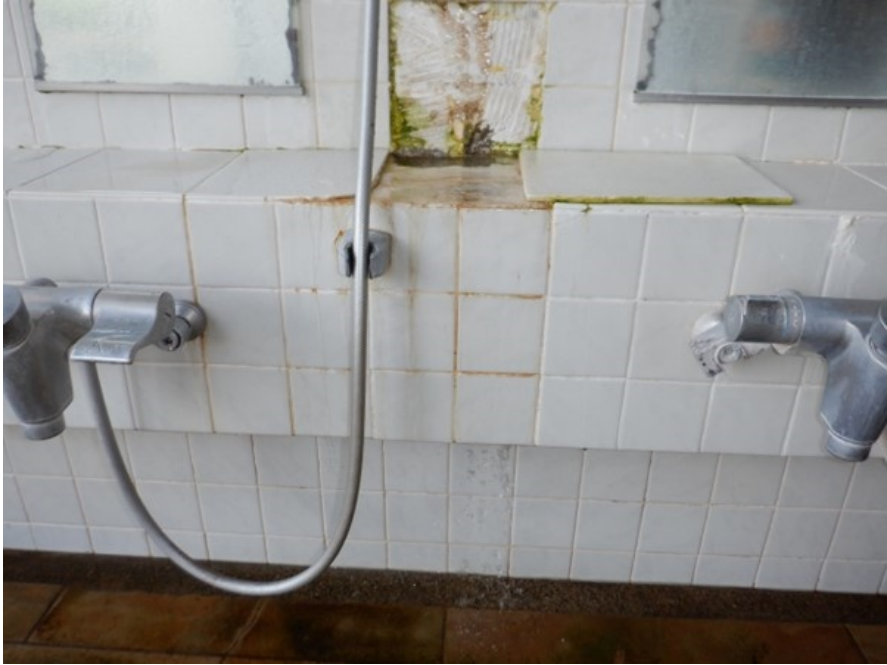
No.002 漏水箇所 浴室A 洗い場

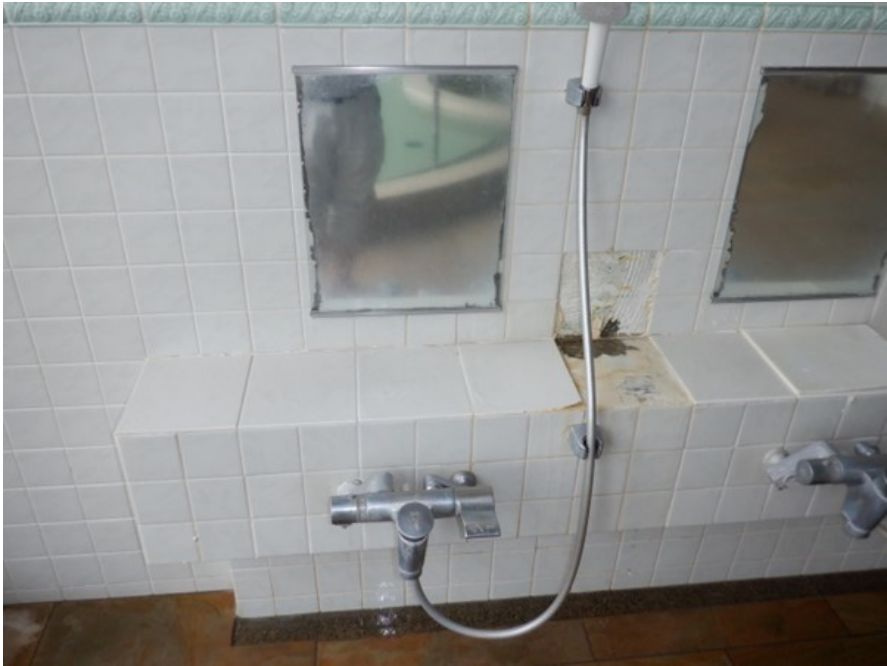
No.003 漏水箇所 浴室A 洗い場

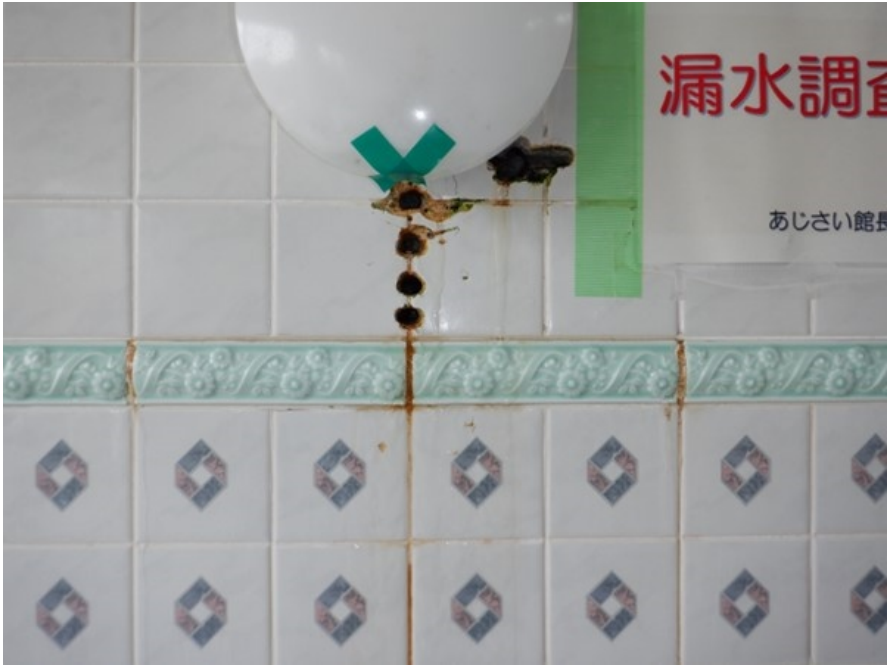
No.004 漏水箇所 浴室A 照明器具

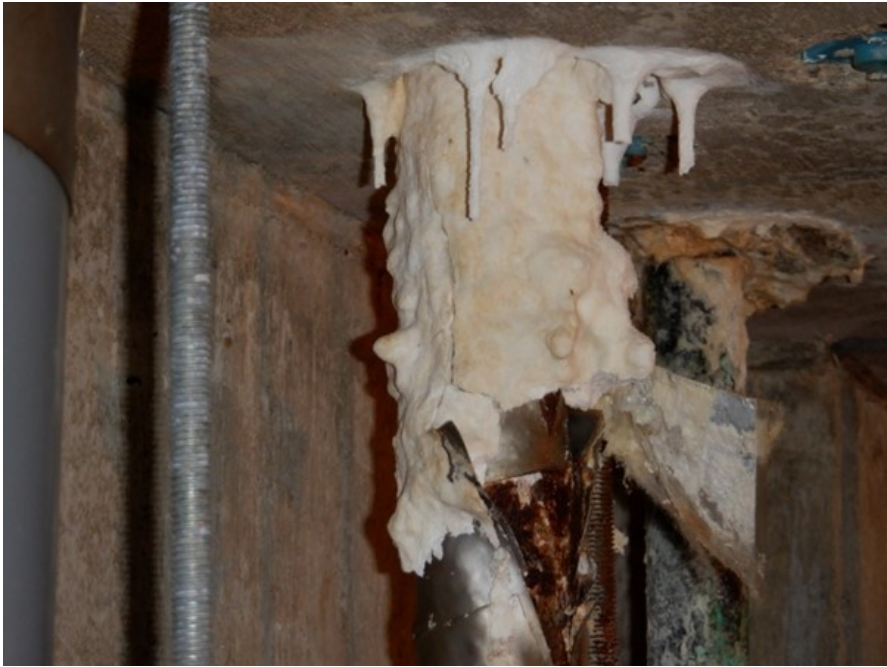
No.008 ピット内給水管 白華

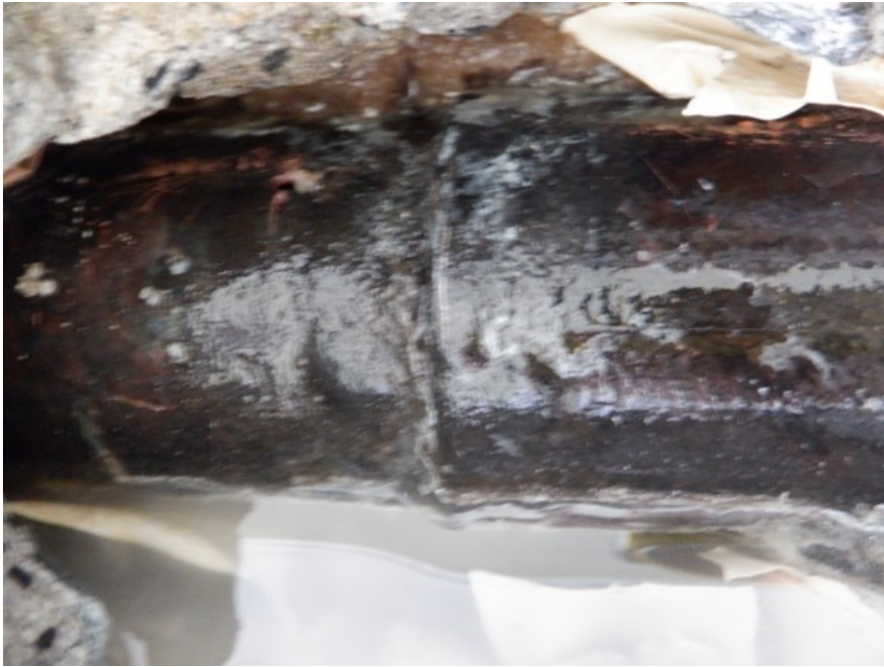
No.014 漏水箇所確認

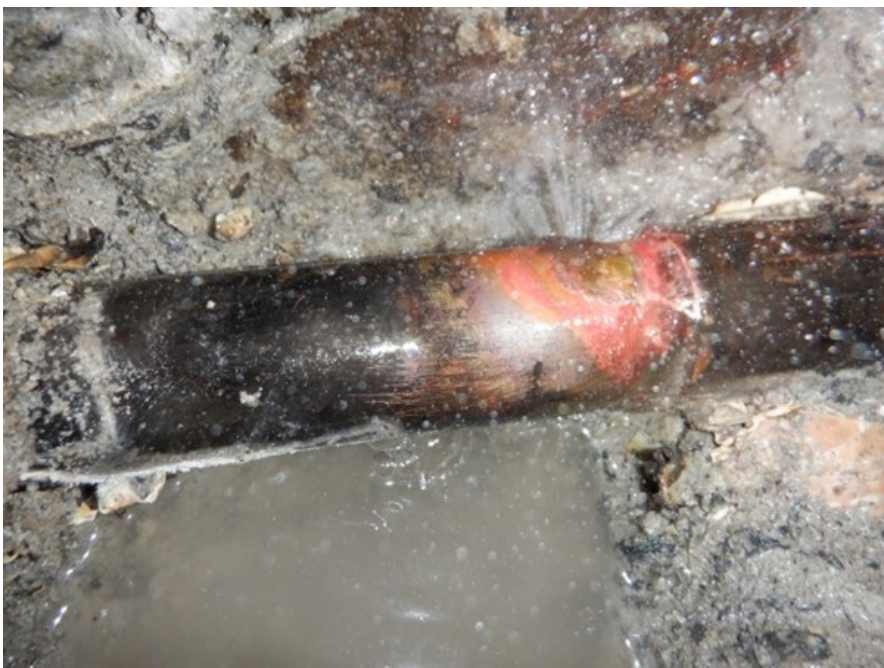
No.015 漏水箇所確認

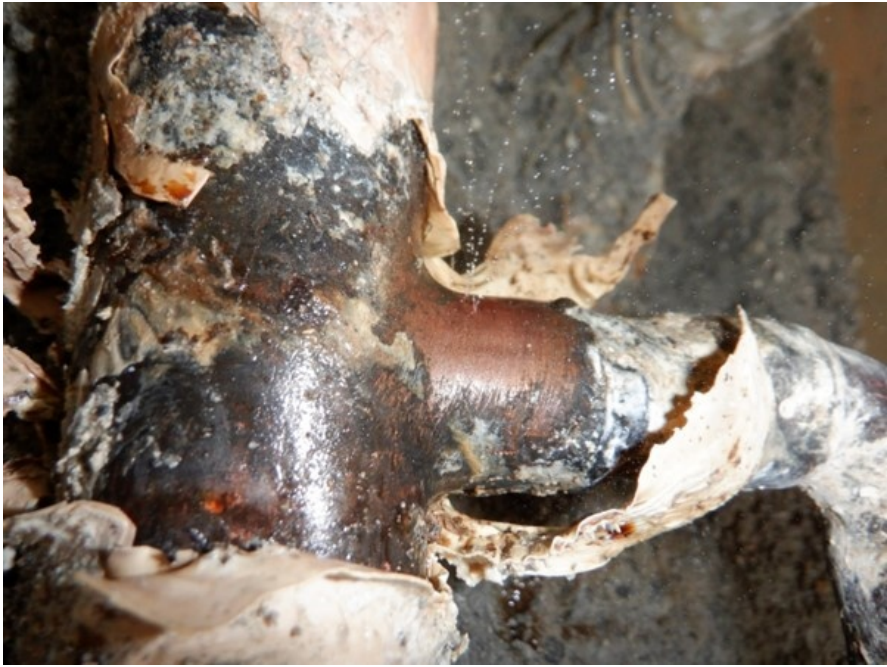
No.016 漏水箇所確認
